Abschlußbericht zum Forschungsauftrag

K i p p v e r s u c h e
an zwei schlanken Spannbetonträgern

Braunschweig, im Juni 1975.

Kippversuche an zwei schlanken Spannbetonträgern

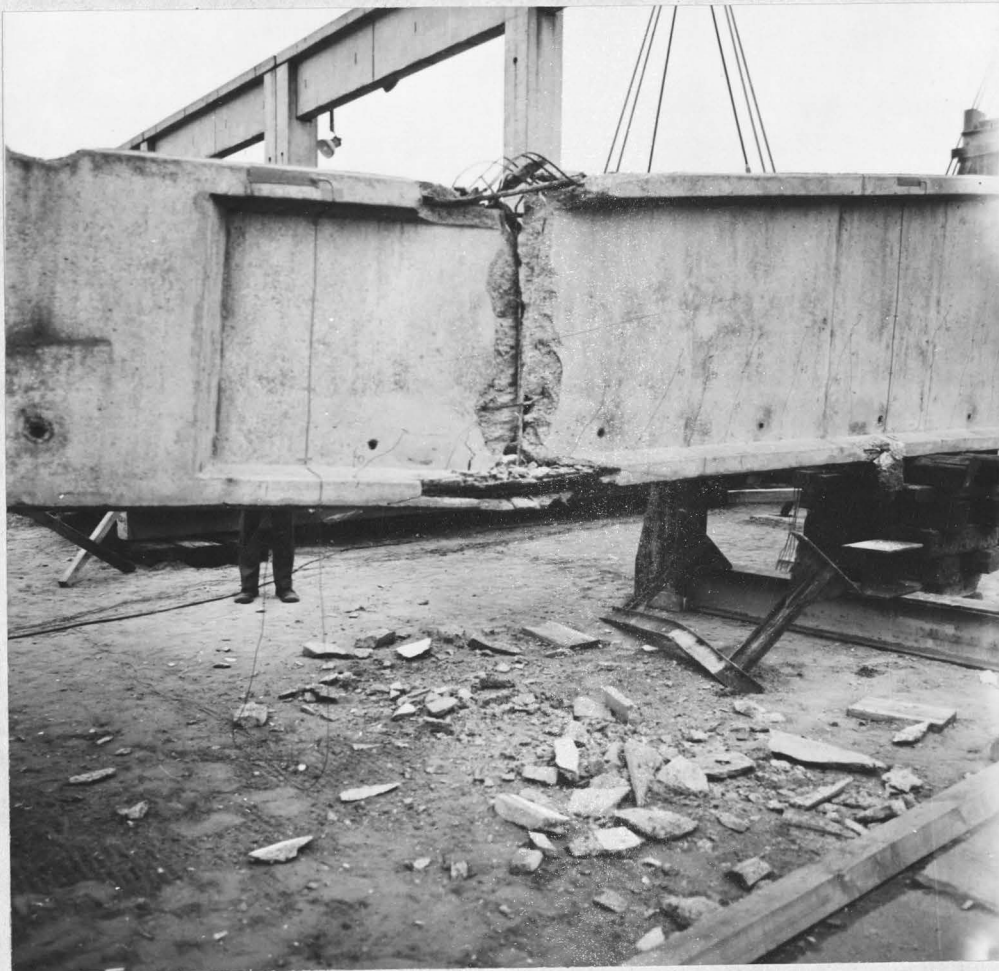
Bild 12: Bruchbild Träger 2

Der Bruch erfolgte ebenfalls schlagartig. Im Gegensatz zum 1. Versuch bildete sich eine vertikale Bruchzone im Abstand von 4,30 m vom südlichen Balkenende aus (Bild 12).

Beim Versuch mit dem 2. Träger trat der Bruch unter einer Last von $2 P = 42,2 \text{ Mp}$ ein, obwohl er die Laststufe 45,0 schon kurzzeitig vorher ertragen hatte.

Unmittelbar vor dem Bruch wich der Träger seitlich aus, jedoch nicht so stark wie der 1. Träger .

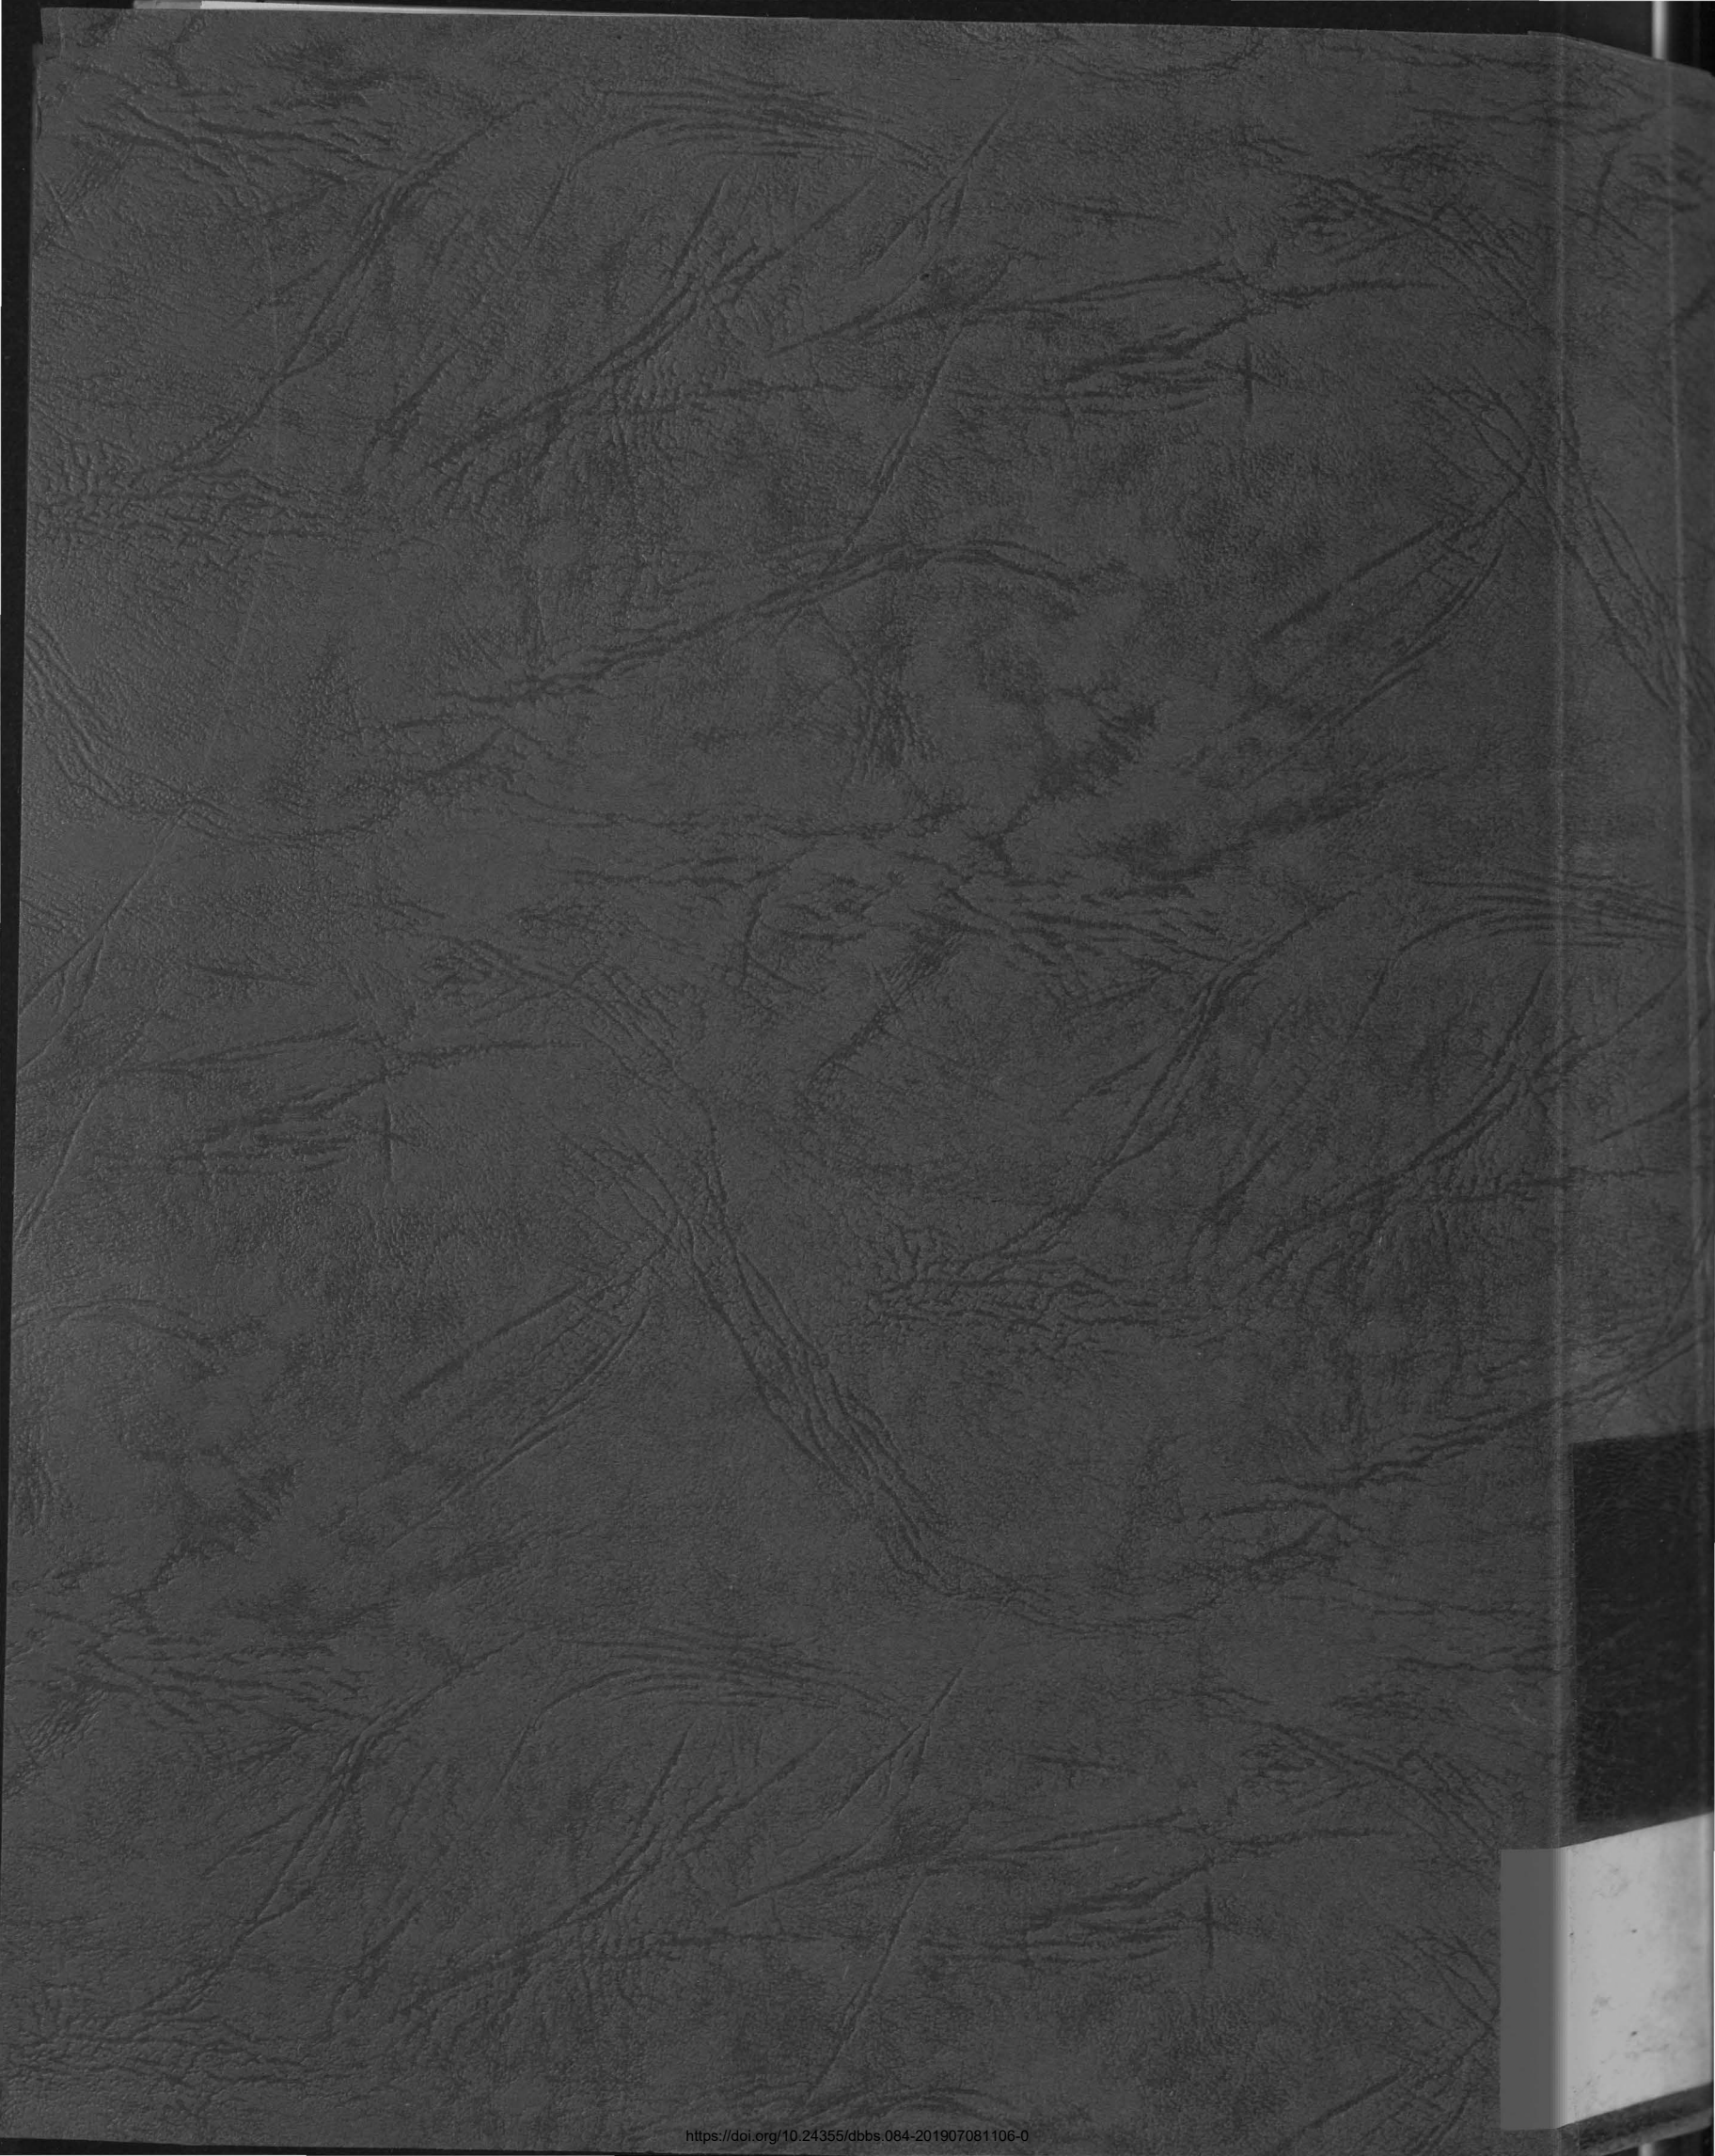
Mit Hilfe des hierfür entwickelten Rechenprogramms wird die Abhängigkeit der Ersatzsteifigkeiten von der Lasthöhe gewonnen. Die Belastung des Trägers besteht außer dem Eigengewicht aus zwei Einzellasten. Die Rechenergebnisse sind in Bild 24 dargestellt.

Diese Gleichung ist durch eine Gerade in Bild 24 dargestellt.
